# COMUNE DI CASTELVECCHIO CALVISIO (AQ)

## RELAZIONE GENERALE D'INTERVENTO PROGETTO ESECUTIVO DI RIPARAZIONE EDILIZIA CIMITERIALE *Delibera CIPE n. 135 del 21 dicembre 2012*

**Oggetto:** Relazione descrittiva dell'intervento di riparazione, a seguito del sisma 2009, del Cimitero di Castelvechio Calvisio (AQ).

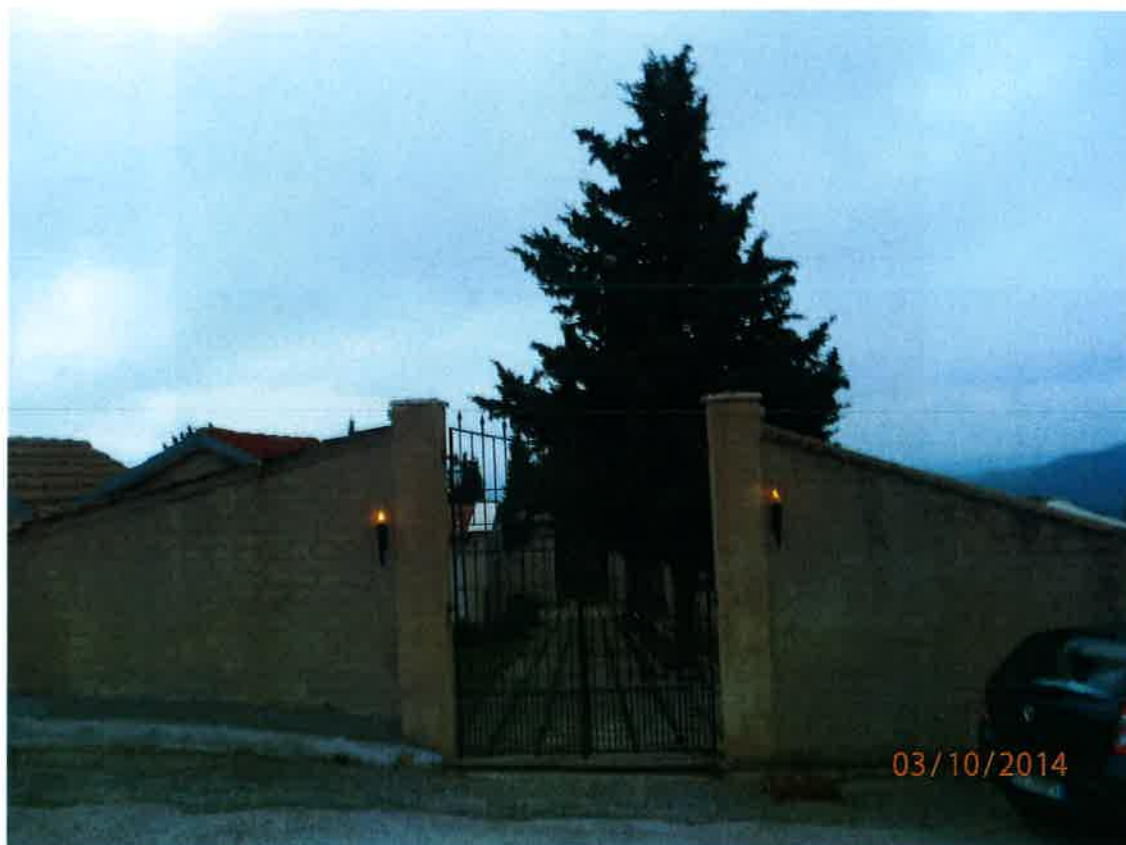
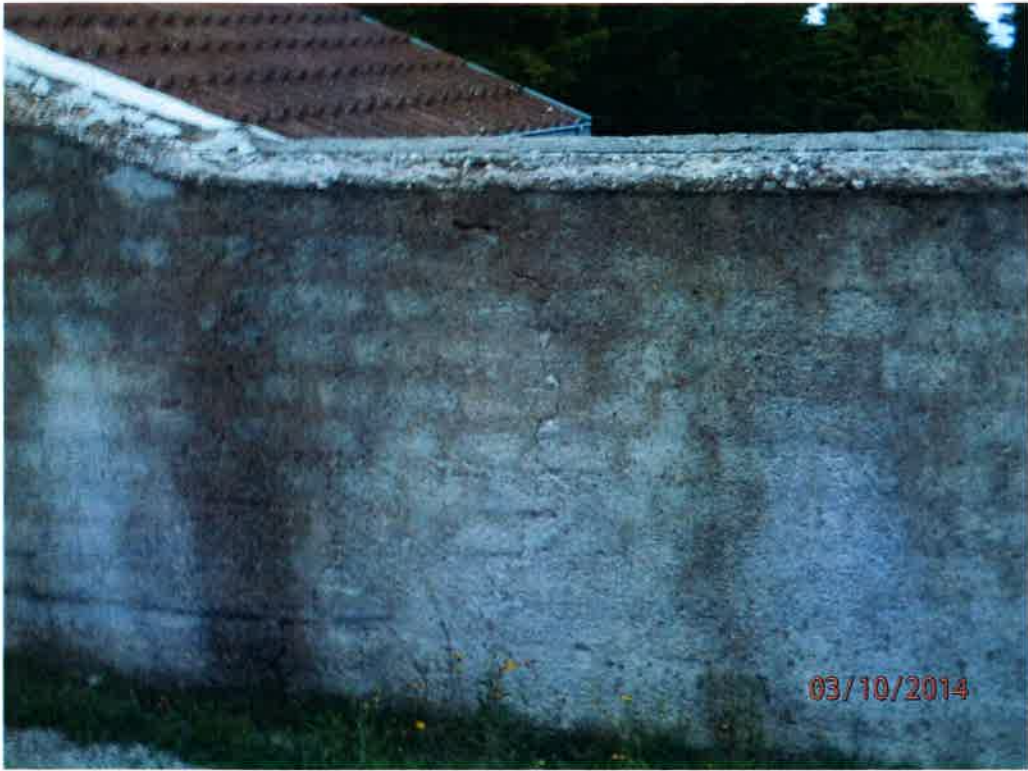
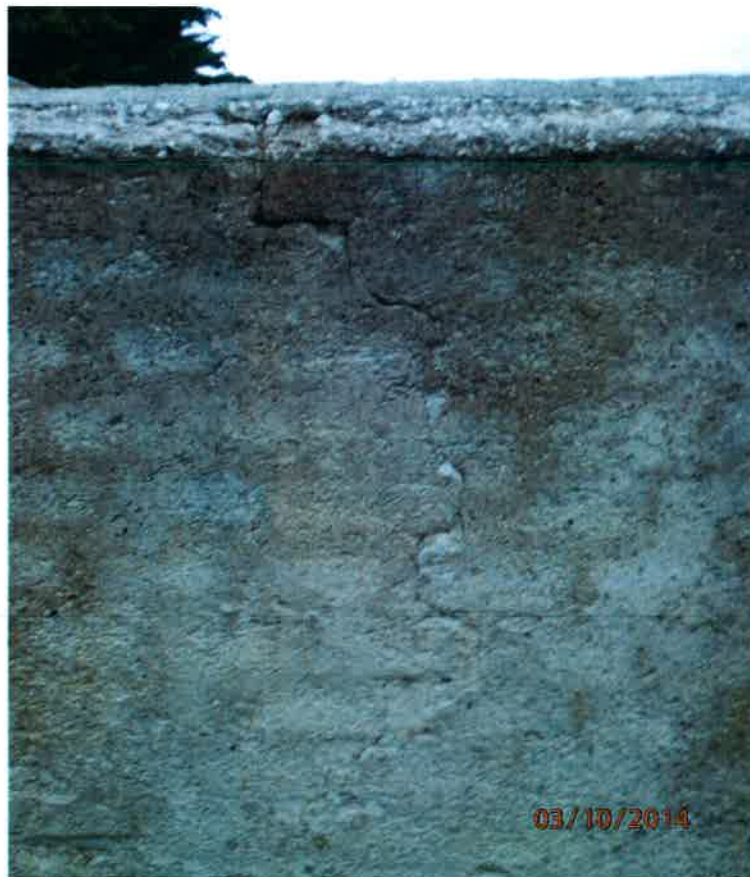
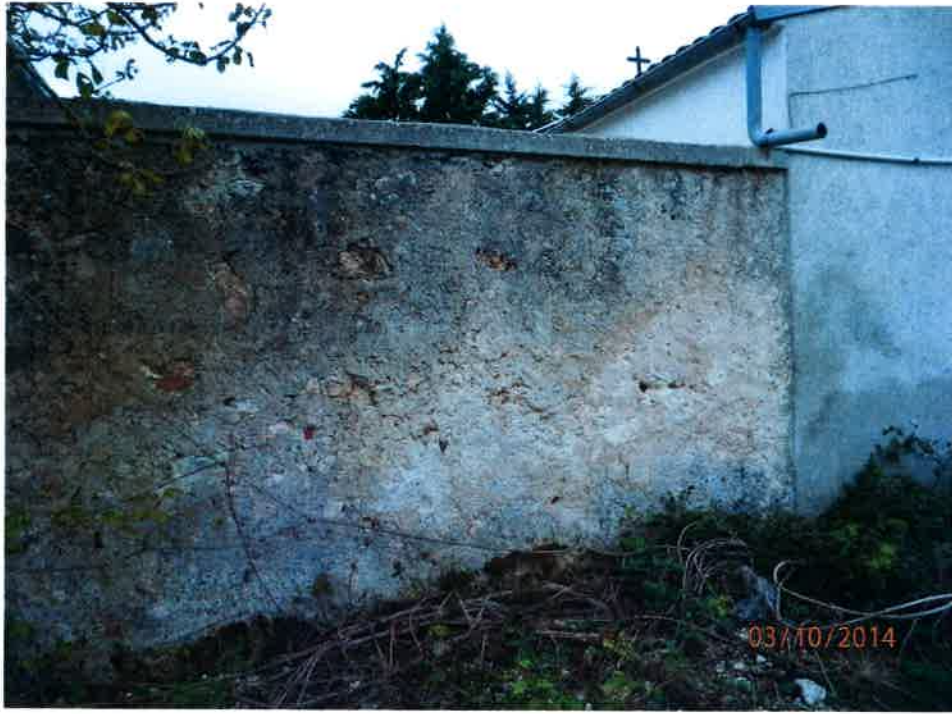
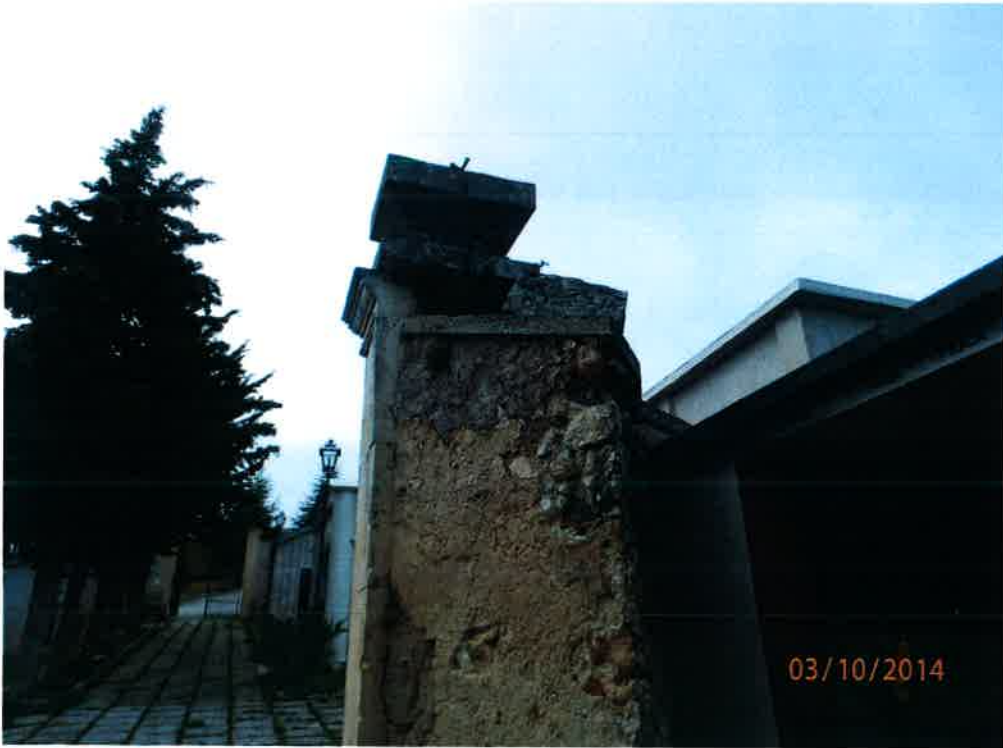
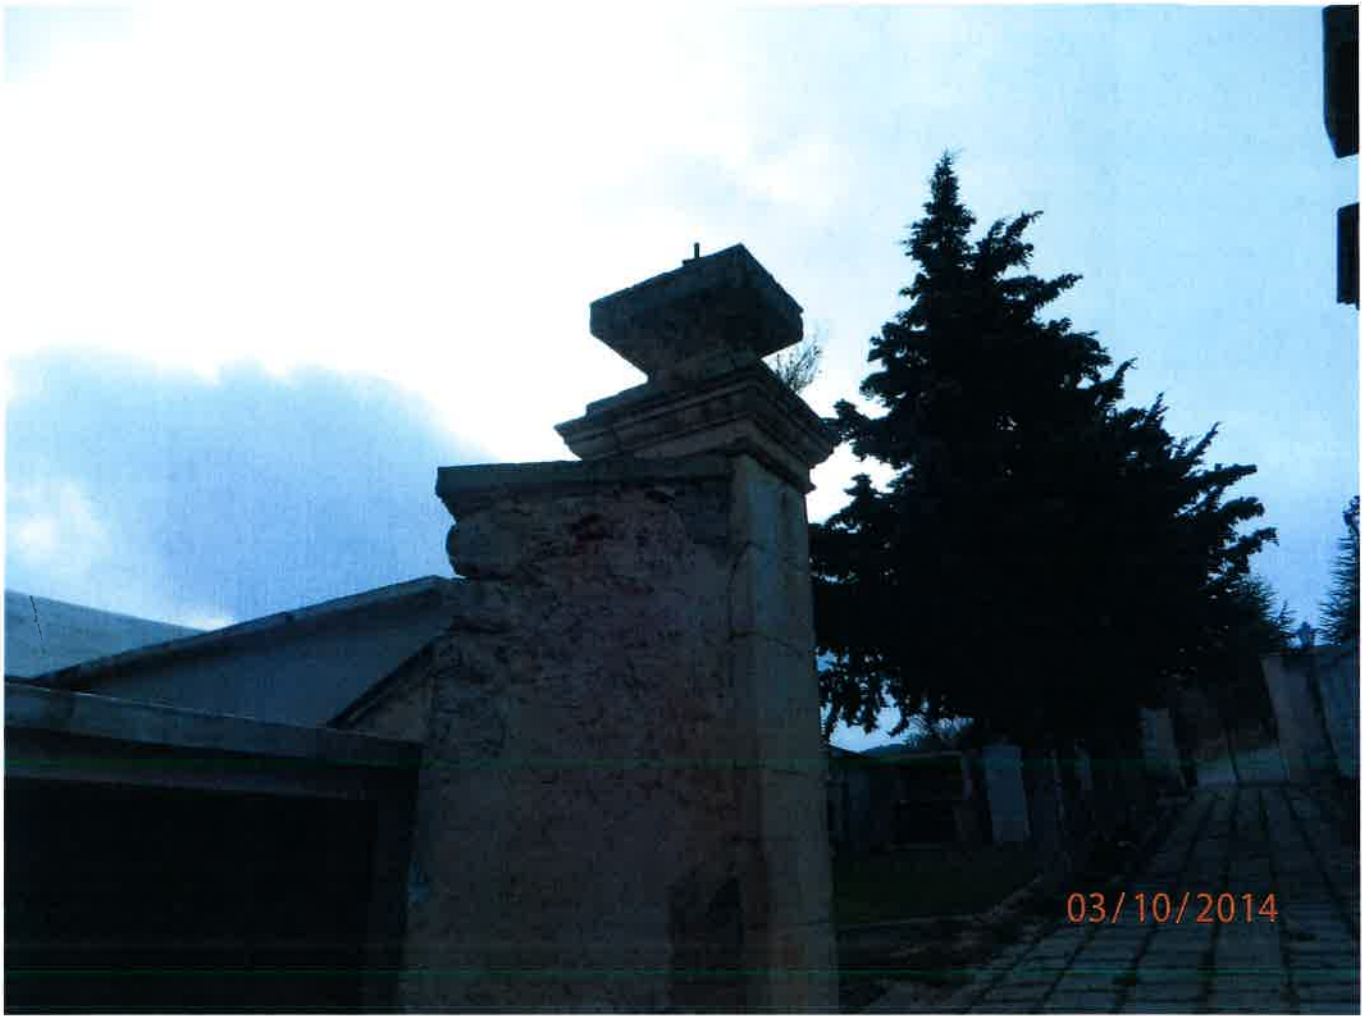
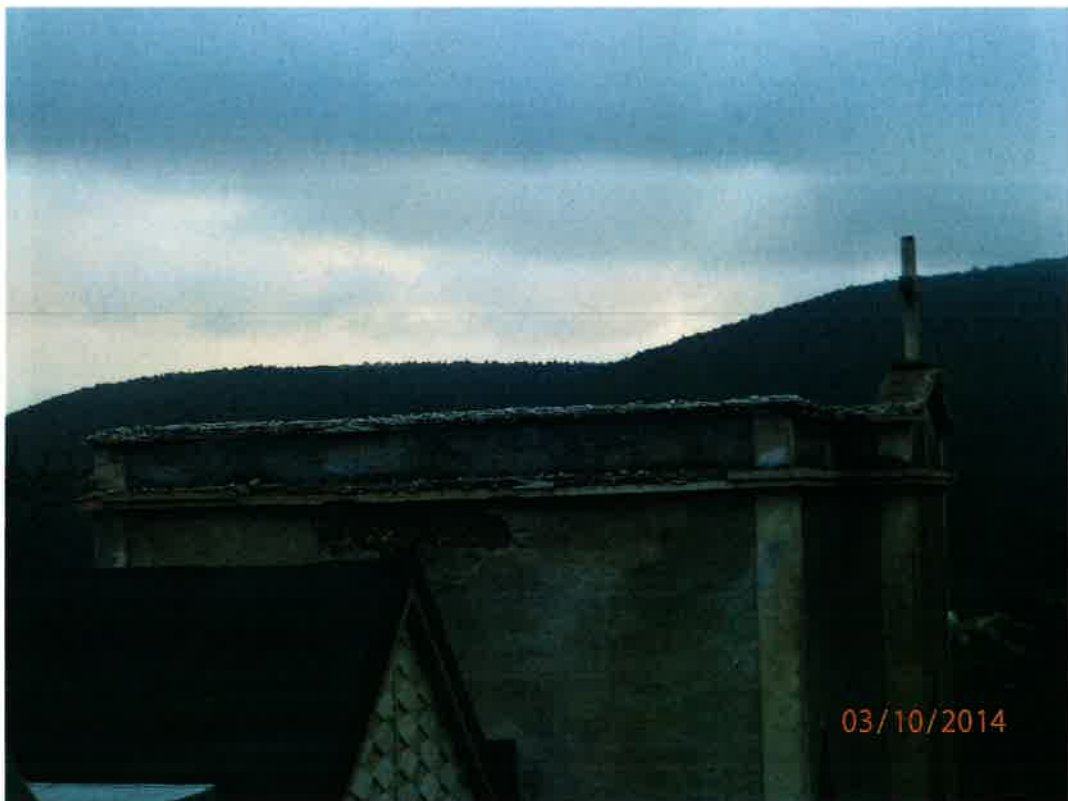
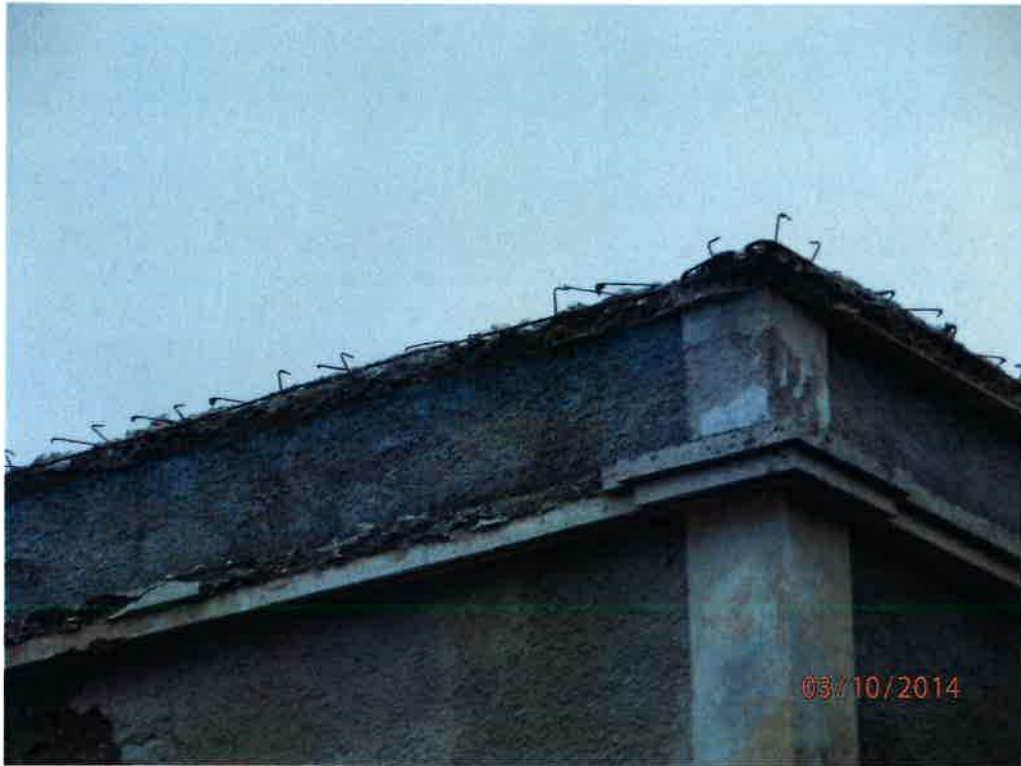
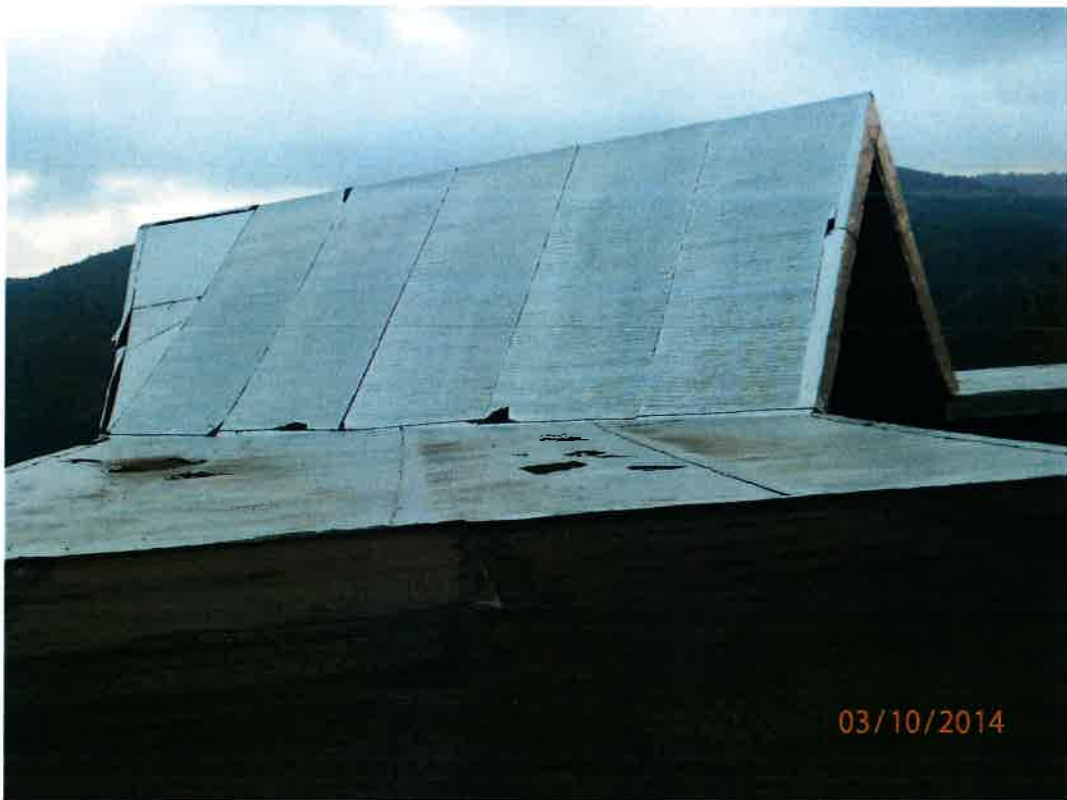
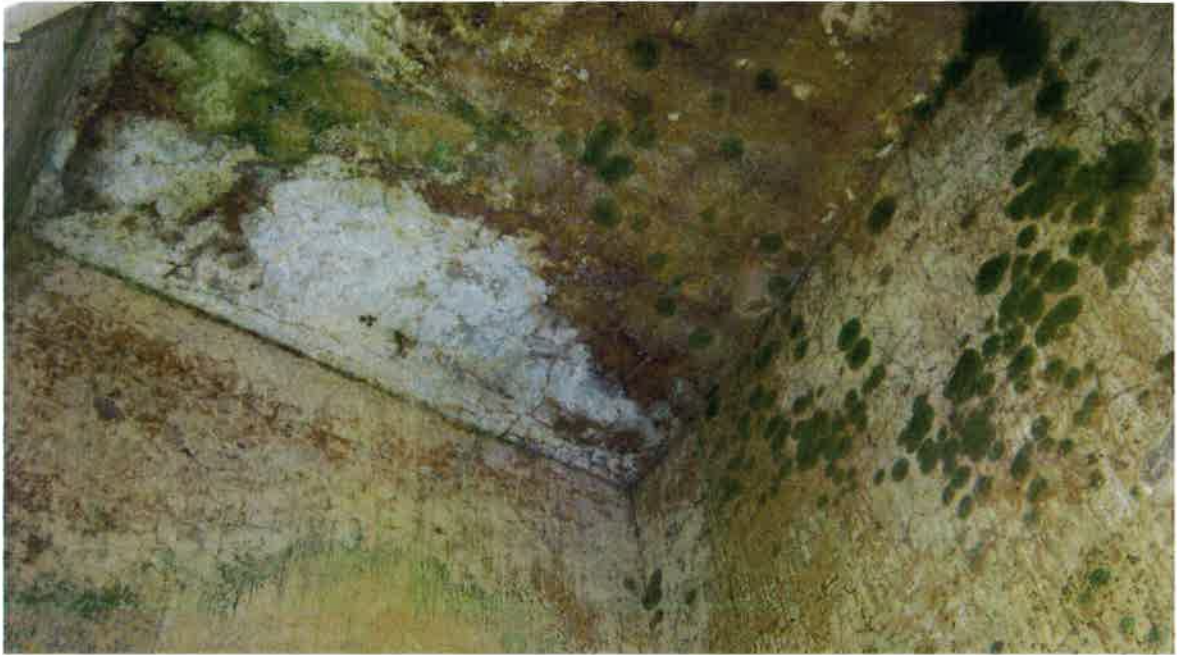
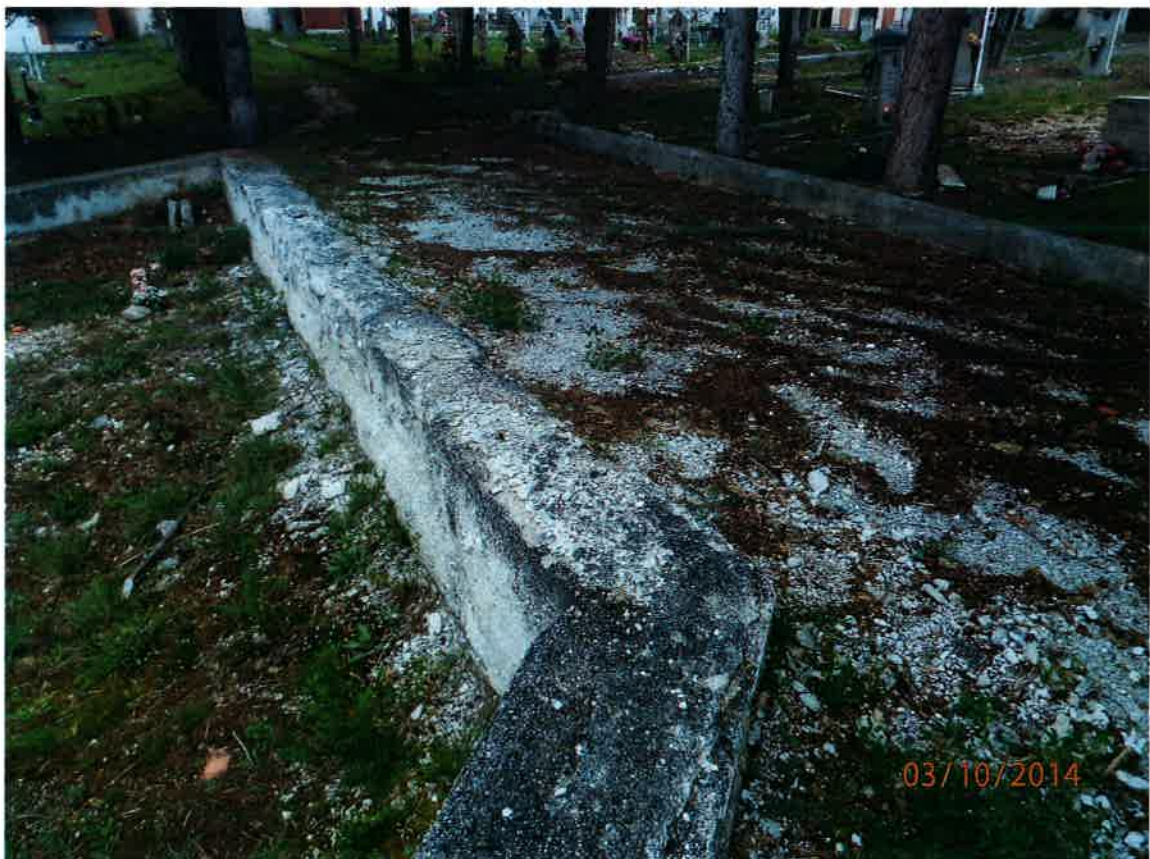
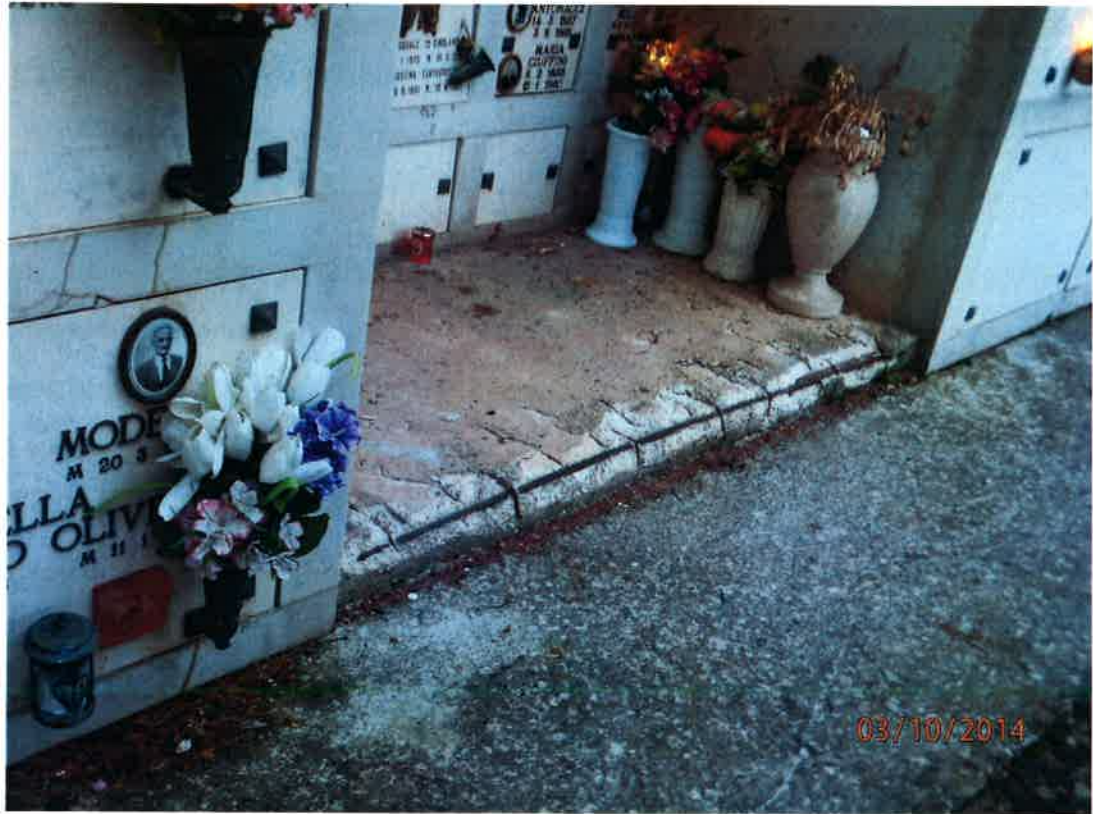
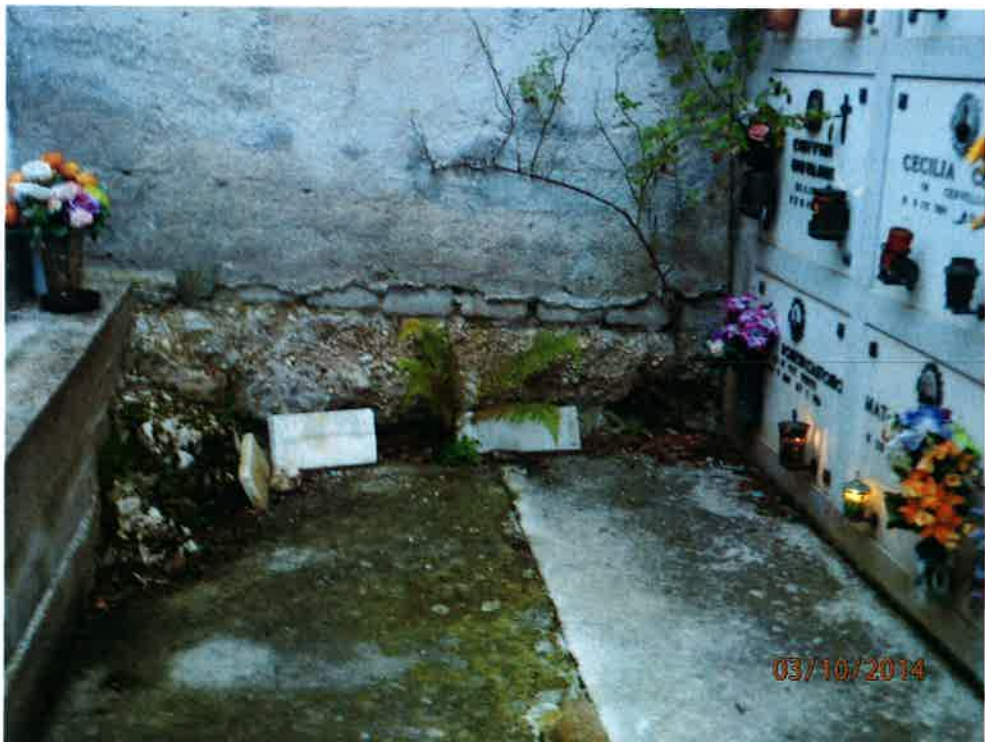
In particolare i danni provocati dal sisma hanno riguardato vaste porzioni del muro di cinta con numerose lesioni di larghezza dai 2 ai 5 cm. e profondità di 10 cm. I manti impermeabili a copertura dei loculi, sia quelli situati nella porzione antica, sia quelli della porzione di più recente costruzione, sono significativamente degradati e danneggiati da infiltrazioni di acqua piovana. Anche l'ossario è stato gravemente danneggiato dal sisma 2009, in particolare la copertura ed il cornicione perimetrale che, come è si evince anche dalla documentazione fotografica, sono fortemente ammalorati ed hanno determinato notevoli infiltrazioni d'acqua che compromettono lo stato di salubrità dell'edificio. Altrettanto danneggiate le colonne a sostegno del cancello di ingresso della parte più antica, che presentano dissesti di natura strutturale tali da compromettere la viabilità pedonale. E' stato in fine riscontrato un forte danneggiamento e degrado dei vialetti pedonali e della relativa pavimentazione, soprattutto negli spazi antistanti i loculi.

Ai fini di una maggiore comprensione dello stato di danno, si riportano alcune delle più significative fotografie che ben dimostrano lo stato dei luoghi.

Previo decespugliamento delle scarpate laterali e dell'abbattimento di alcuni alberi che impediscono l'esecuzione degli interventi di riparazione, le mura di cinta perimetrali saranno oggetto di sarcura di lesioni da eseguirsi mediante l'impiego di scaglie di laterizio o pietra da recupero e malta di cemento a kg 400, spicconatura di intonaco a vivo, spazzolatura delle superfici e, successivamente, sarà steso a mano Intonaco grezzo o rustico, o frattazzato, costituito da un primo strato di rinzaffo e da un secondo strato tirato in piano a frattazzo rustico, per spessore di circa 20 mm.

Per quanto attiene gli interventi da eseguirsi sui loculi, dovranno in primo luogo essere montati i ponteggi. Si procederà, quindi alla rimozione dei manti impermeabili, la realizzazione di massetto sottile di sottofondo in preparazione del piano di posa della impermeabilizzazione, dello spessore di almeno 2 cm, e applicazione di manto impermeabile prefabbricato doppio strato costituito da membrane bitumero polimero elastoplastomeriche di cui la prima membrana di spessore 4 mm e seconda membrana da 4,5 kg entrambe armate con tessuto non tessuto di poliestere da filo continuo. Si procederà altresì, alla sostituzione dei canali di gronda e dei discendenti, nonché la porzione centrale dei loculi, considerato il forte stato di degrado, sarà oggetto di asportazione in profondità del calcestruzzo ammalorato, rifacimento del massetto isolante e successivo montaggio di pavimentazione con piastrelle in calcestruzzo vibro compresso.

Per Le colonne a sostegno del cancello di ingresso della parte più antica, che presentano dissesti di natura strutturale, si procederà allo smontaggio di elementi in pietra costitutivi le colonne ed al successivo rimontaggio attraverso ancoraggio interno con barre in acciaio.

In merito all'intervento di riparazione dell'ossario, la copertura sarà oggetto di rimozione del manto impermeabile, asportazione in profondità del calcestruzzo ammalorato e successiva ricostruzione di strutture in calcestruzzo mediante applicazione di betoncino tixotropico a base di legante espansivo. Si procederà all'applicazione di manto impermeabile prefabbricato doppio strato costituito da membrane bitumero polimero elastoplastomeriche di cui la prima membrana di spessore 4 mm e seconda membrana da 4,5 kg entrambe armate con tessuto non tessuto di poliestere da filo continuo, previa la realizzazione di massetto sottile di sottofondo con malta di

cemento rinforzata con rete sintetica apprettata del peso non inferiore a 300 g/m<sup>2</sup>. Per quanto attiene le pareti esterne dell'ossario, le stesse saranno oggetto di ripresa di intonaco, mentre per ripristinare la salubrità degli ambienti interni, i paramenti murari interni saranno prima oggetto di raschiatura superficiale e successiva tinteggiatura a tempera.

Infine, relativamente agli interventi di finitura inerenti la viabilità pedonale del cimitero, sarà necessario ripristinare la pavimentazione degli spazi antistanti i loculi e l'ingresso alla porzione più antica, che necessitano di tutte le opere propedeutiche e preliminari, quali la demolizione del massetto, ed il successivo rifacimento con massetto isolante a ridotto ritiro e ad asciugatura controllata. Si procederà, infine, al ripristino dei "muretti" siti a sud-ovest della porzione antica del cimitero, nonché a quelli antistanti i loculi, mediante asportazione in profondità del calcestruzzo ammalorato, applicazione di intonaco con malta di cemento realizzazione di cordoli in calcestruzzo di colore grigio, posati su letto di malta di cemento tipo 32.: 5.
